**«Смоленская крепость
- ожерелье земли Русской»
к 420-летию завершения строительства
Смоленской крепостной стены**

Выставка «Смоленская крепость – ожерелье земли Русской» к 420-летию завершения строительства Смоленской крепостной стены.

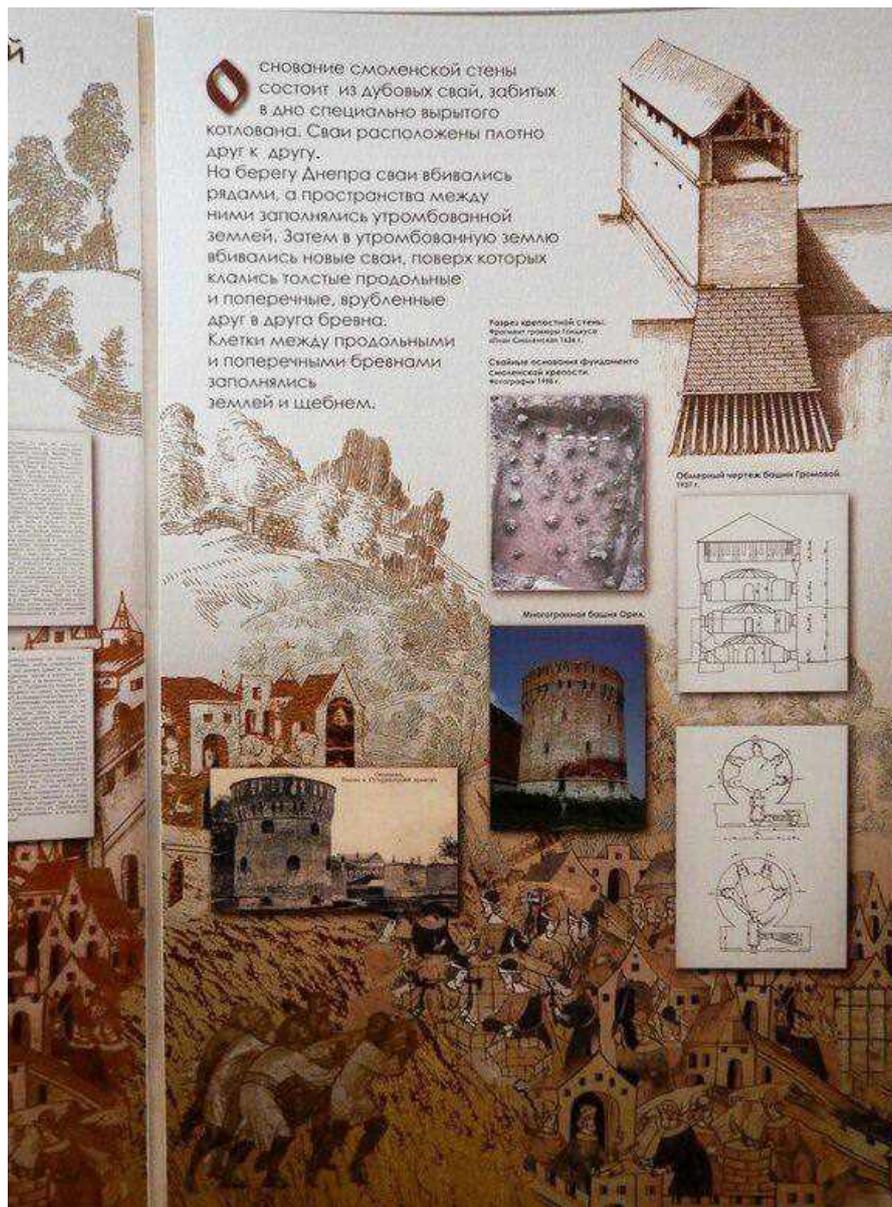
Структура стен и башен Смоленской крепости. Из музея «Смоленск - щит России»

В основании Смоленской стены находятся близко расположенные друг к другу дубовые сваи, вбитые в дно котлована. Пространство между ними заполнялось утрамбованной землей. Затем в утрамбованную землю вбивались новые сваи, поверх которых клались продольные и поперечные рубленые друг в друга бревна. Получившиеся клетки заполняли смесью земли и щебня. В тех местах, где грунт был твердым, скрепленный известковым раствором булыжник укладывали прямо в траншеи. Под фундаментами были сооружены «слухи», предназначенные для вылазок за пределы крепости во время осады.

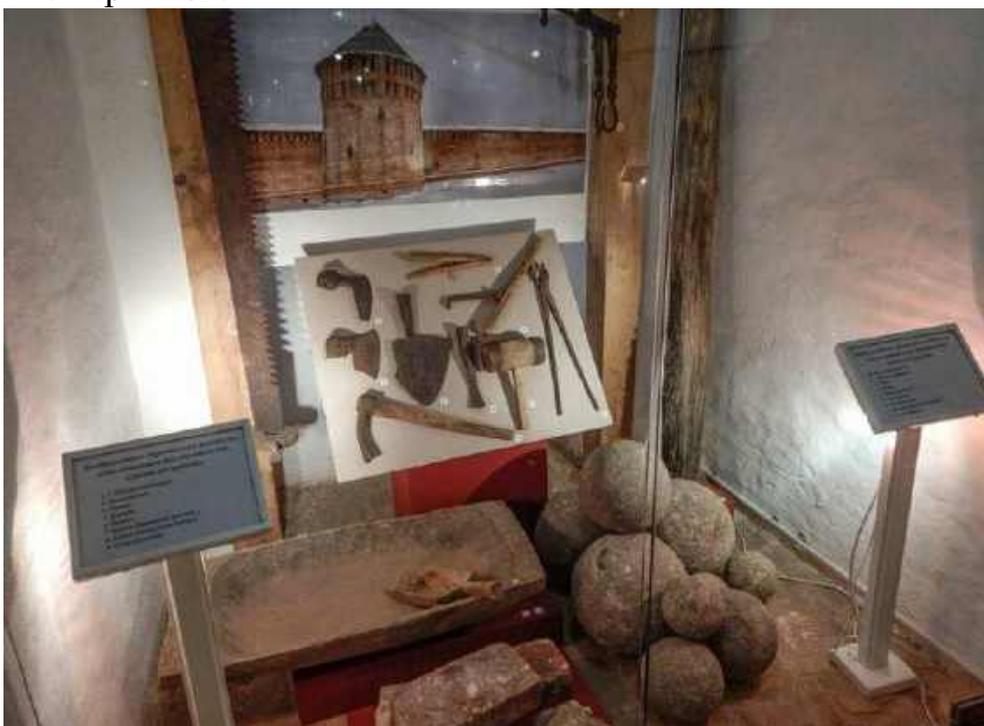
Инструменты и строительные материалы, использовавшиеся при строительстве Смоленской крепости. Экспозиция в музее «Смоленск - щит России»

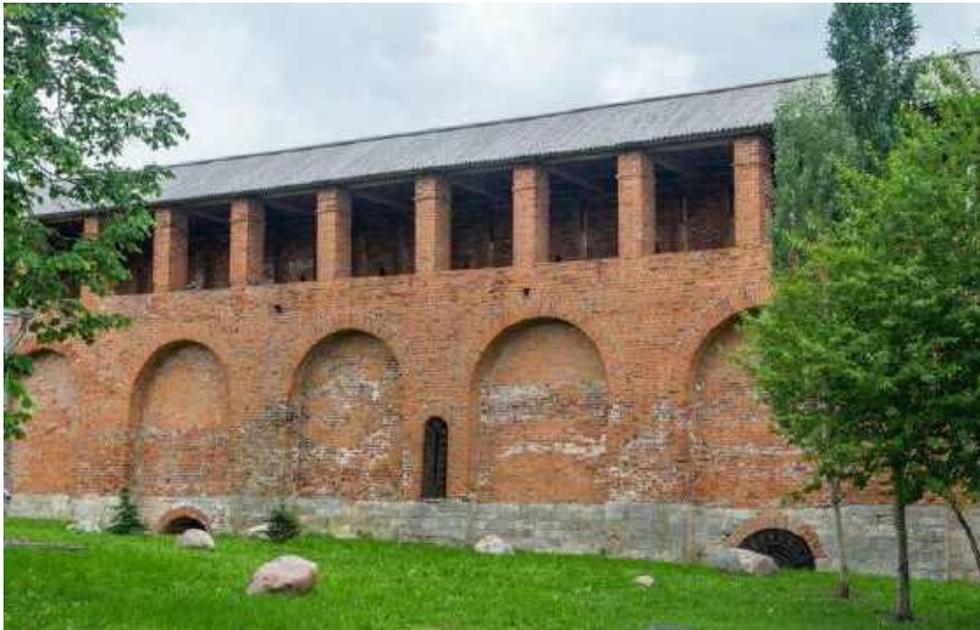
Участок крепостной стены в Лопатинском саду

В северной части стены по специальным трубам в Днепр стекала вода из многочисленных ручьев, сбегавших по балкам и оврагам. Трубы закрывались прочными железными решетками, через которые не могли пробраться вражеские лазутчики. Благодаря этому инженерному решению из города отводились излишки воды, что предотвращало разрушение стены.

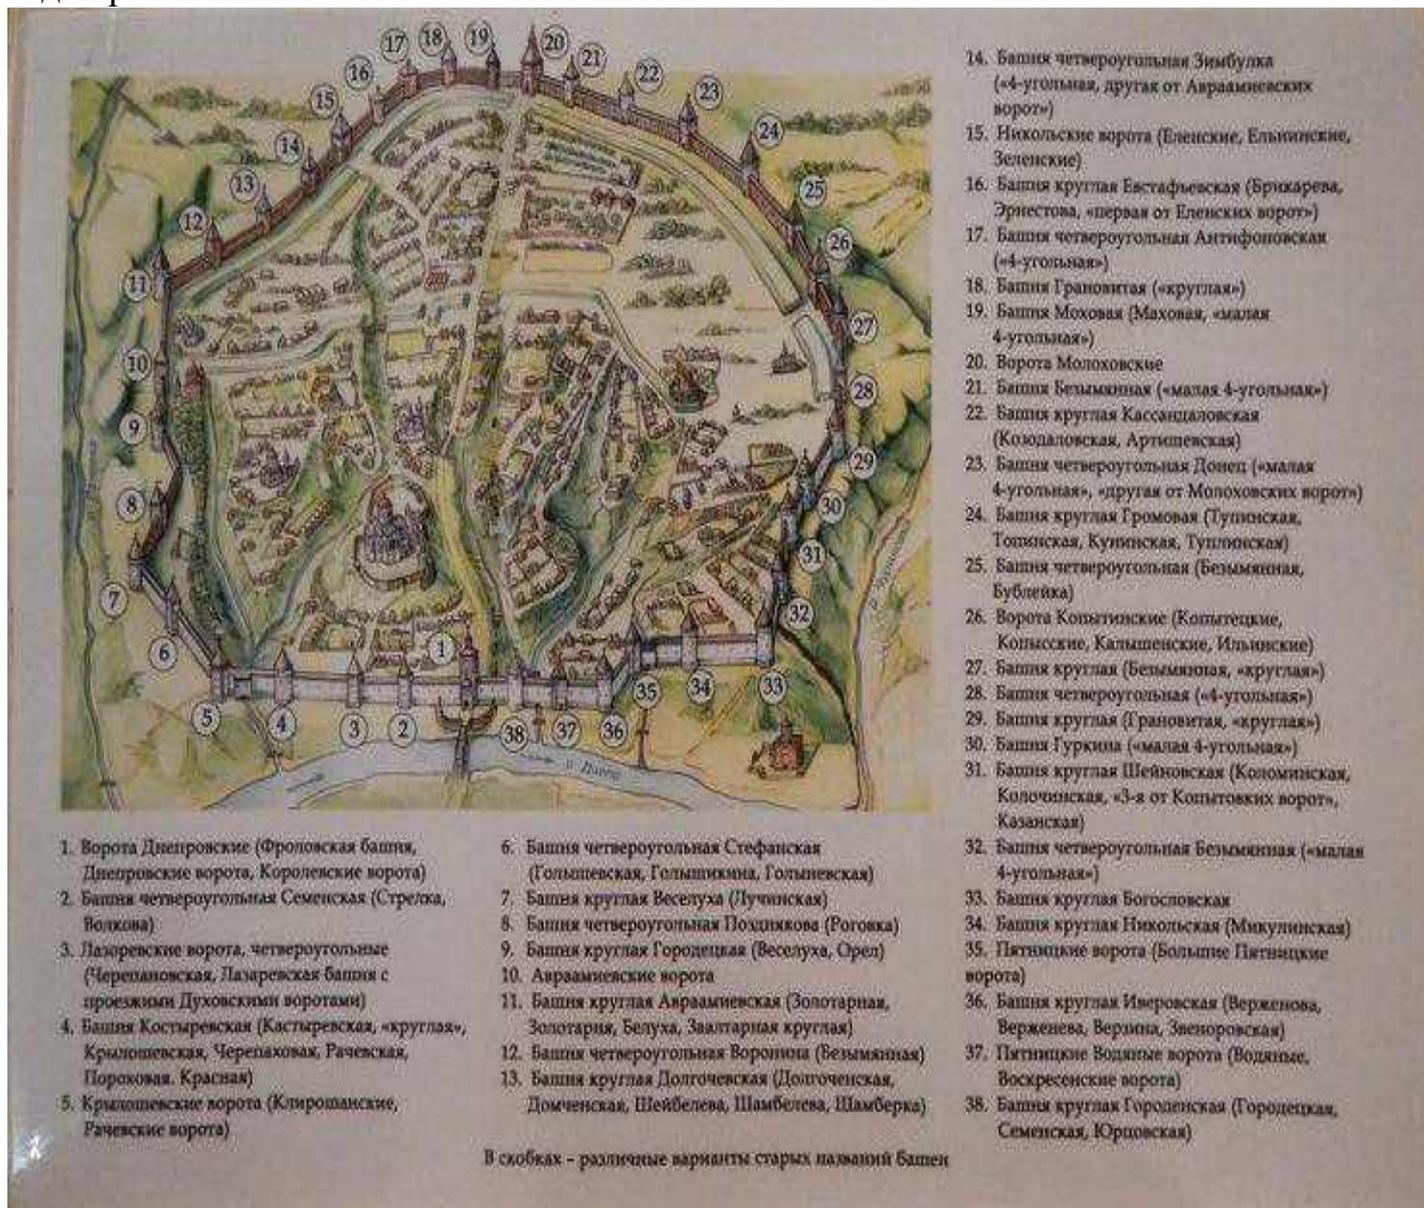
Стены и башни Смоленской крепости. План. Из музея «Смоленск - щит России»

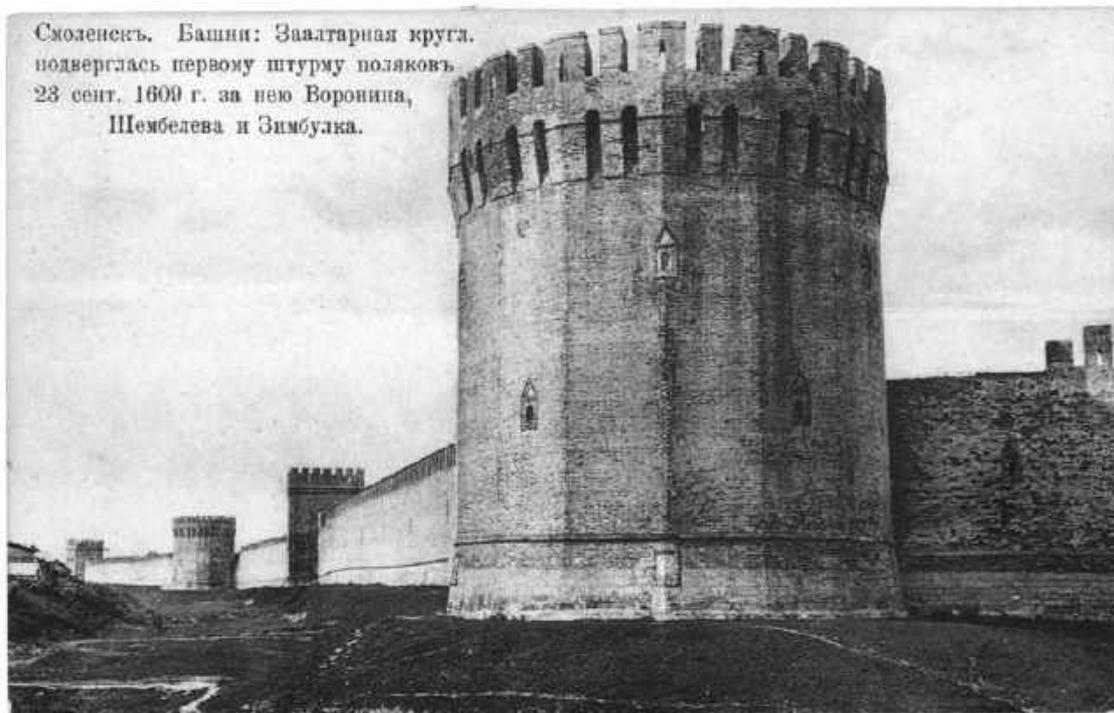
Стены и башни восточной части Смоленской крепости

В состав крепости входило 38 прясел и столько же башен. Средняя величина прясел между башнями примерно 158 м., ширина - от 5,2 до 6 м. Высота стен - в среднем от 13 до 19 м. вместе с зубцами. Ширина боевой площадки смоленской стены 4-4,5 м.

Среди 38 башен: 16 многогранных (круглых), 13 глухих прямоугольных башен и 9 прямоугольных с воротами. Главными воротными башнями были в северной части крепости - Фроловская (Днепровская) башня, в южной части - Молоховская.

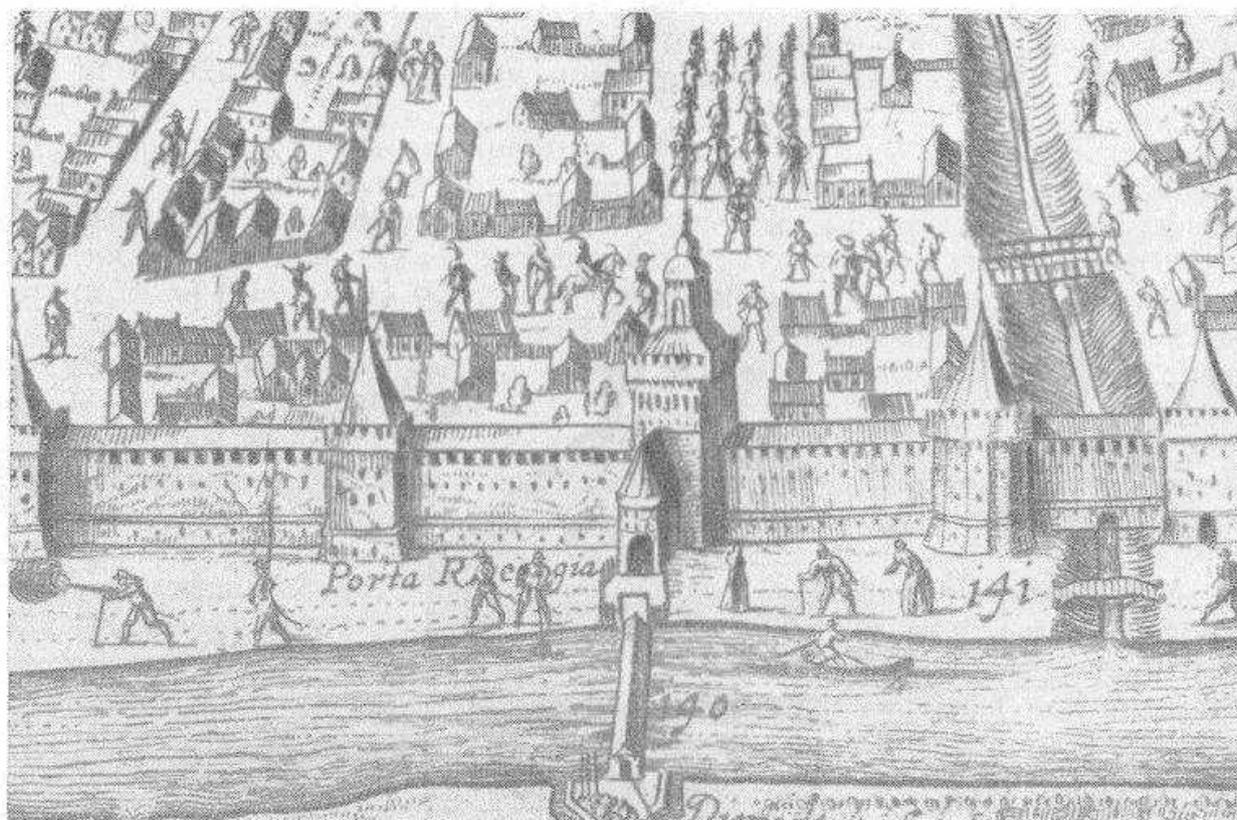
Башня Фроловских ворот Смоленской крепости Фрагмент гравюры В. Гондуса

Фроловская башня стояла в центре северной стены крепости, прямо перед Большим Днепровским мостом, связывавшим Смоленск с дорогой на Москву. В литературе об этой башне часто даже не упоминается. Между тем она была самой грандиозной, самой величественной и самой красивой. Являясь главной башней «города», она во многом определяла и его художественный облик. Не исключено, что именно с этой башни и началось строительство укреплений Смоленска. На иконе Авраамия и Меркурия Смоленских начала XVIII в. Фроловская башня изображена прямоугольной, с отводной стрельницей и смотровой вышкой наверху. Росписной список 1665 г. позволяет установить, что она была пятиярусной, высотой около 15 сажен. Стены ее имели на углах лопатки и членились горизонтальными тягами. На уровне тяг лопатки перебивались богатыми профилированными перемычками, вытесанными, очевидно, из белого камня. Между тягами располагались арочные бойницы, обрамленные прямоугольными рамками с треугольными фронтончиками. Вверху башня имела, кроме того, и ряд круглых, возможно декоративных, бойниц с концентрическим обрамлением по краям. Стены башни венчались зубцами, которые наверняка были с двумя полукружиями наверху и седловиной между ними.

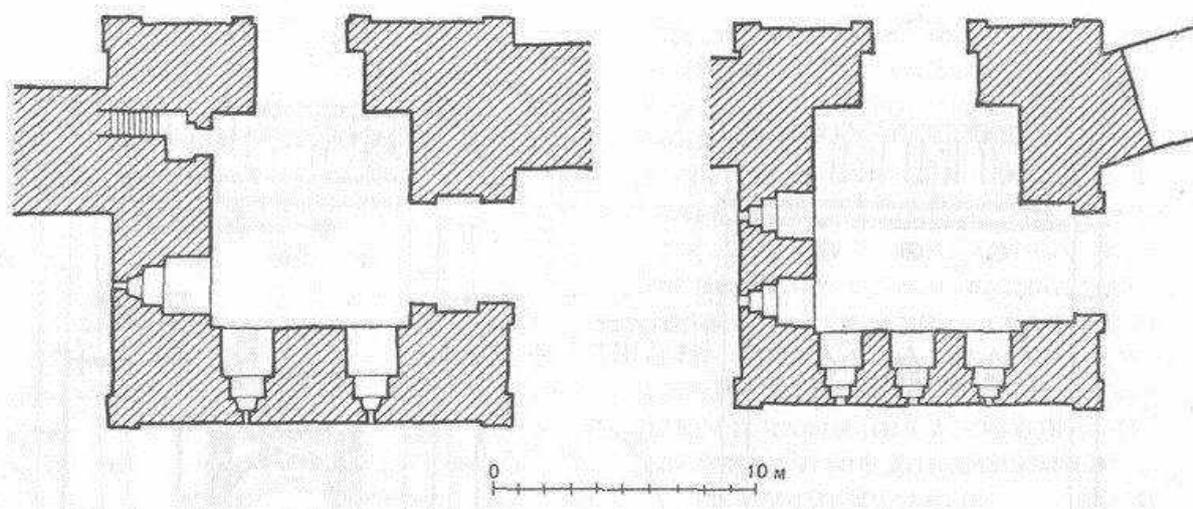
Планы первых ярусов воротных башен Смоленской крепости (Еленинская и Авраамиевская)

Кроме двух главных проездных башен Смоленская крепость имела 7 дополнительных воротных башен, которые для парадных въездов в город не предназначались. Они имели так называемый проезд «коленом» и были предназначены для внутреннего использования. Авраамиевская, Еленинская, Лазаревская, Крылошевская башни располагались на восточной стороне города, а Копытенская, Пятницкая и Пятницкая водяная - на западной.

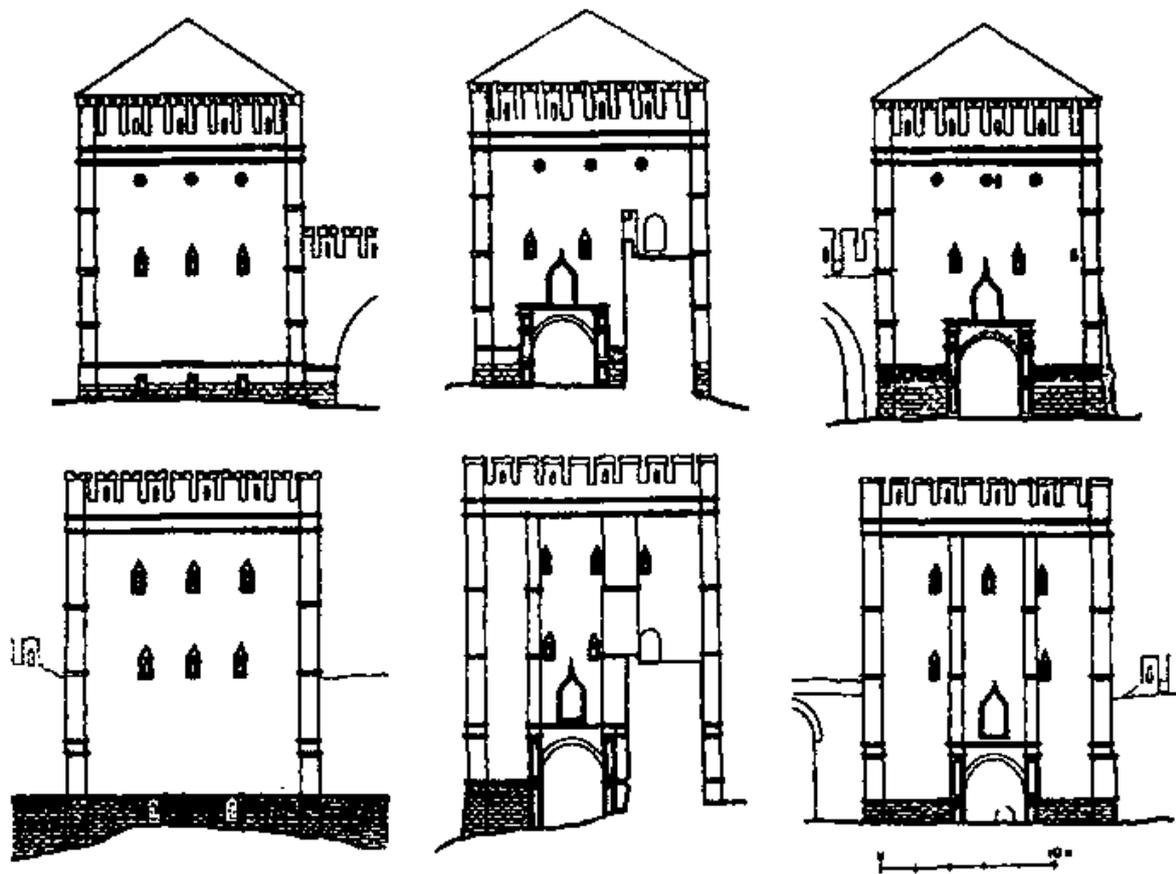
Фасады воротных башен Смоленской крепости (Еленинская и Авраамиевская)

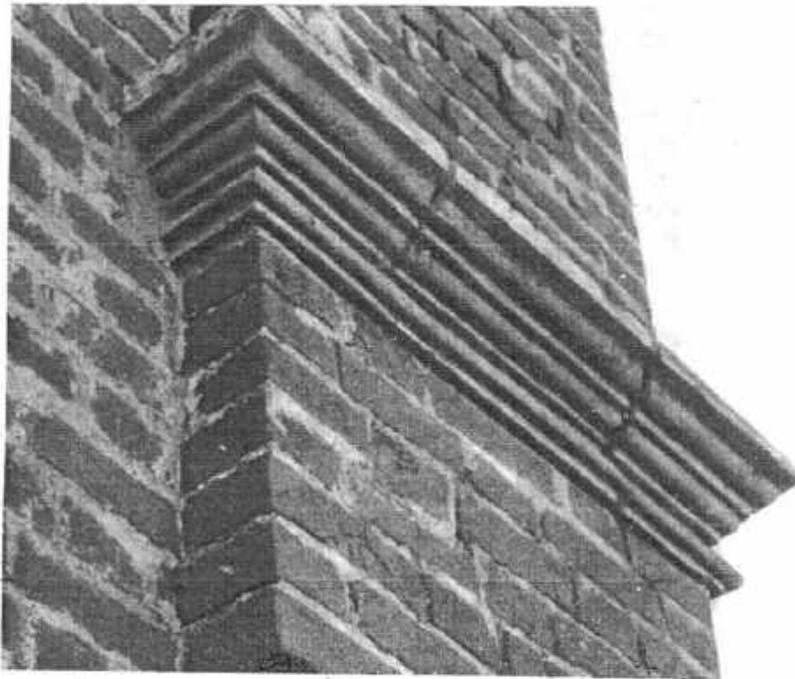
Белокаменная перемычка лопатки Авраамиевской башни Смоленской крепости

Отводных стрельниц у дополнительных воротных башен не было снаружи. Железные подставы в стенах свидетельствуют, что их проемы закрывались деревянными створами. Росписной список 1665 г. указывает на существование железных решеток в Пятницких и Крылошевских воротах. Вероятно, они были и у некоторых других воротных башен, хотя, наряду с ними, существовали также башни без железных решеток. В случае опасности их воротные проемы закладывались, видимо, кладкой, прикрывавшей деревянные створы.

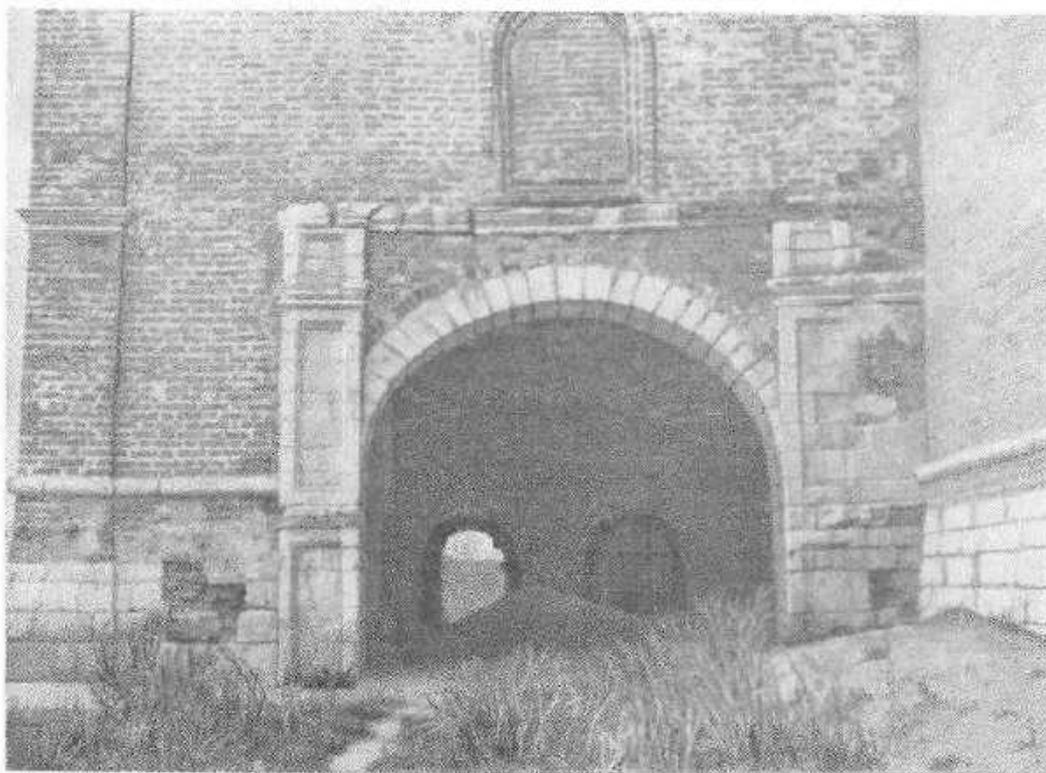
Портал въездной арки Копытенской башни Смоленской крепости

чались эти бойницы для фронтальной и фланговой стрельбы. Несколько бойниц ориентировано и внутрь города. Снаружи все они обведены по краям двойными, выложенными из тесаного кирпича рамками с треугольными фронтончиками наверху. У рамок бойниц нижнего яруса башни фронтончиков, как правило, нет. По своей форме и рисунку они, как и верхние, ничем не отличаются от рамочных обрамлений бойниц стены. У Еленинских и Копытенских ворот вверху имеется по одному ряду круглых отверстий, которые И. М. Хозеров назвал псевдобойницами, так как они не прорезают стен насквозь, а лишь заглублены в их кладку. Устья их отверстий обработаны выступающим рельефом в виде двух concentрических окружностей, также выложенных из кирпича.

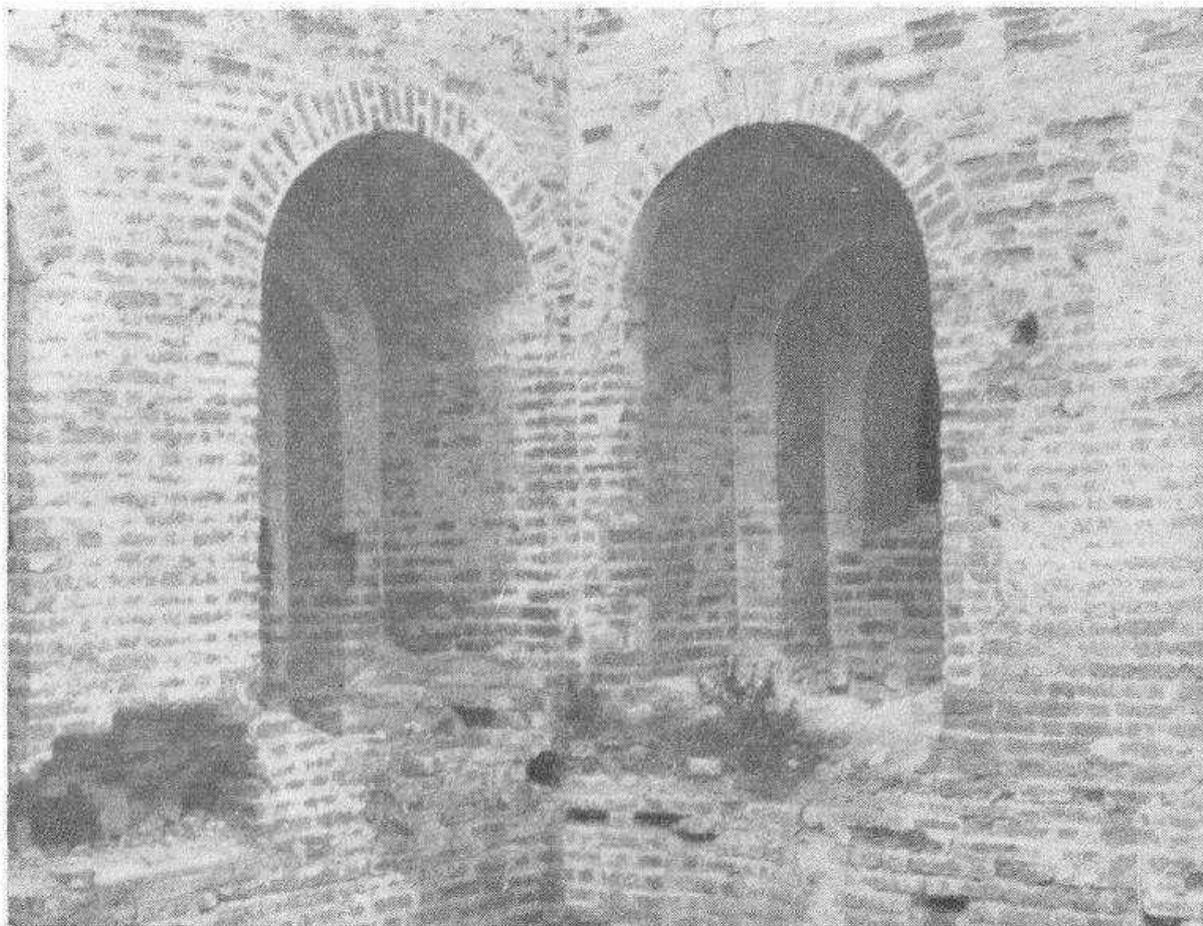
Боевые ниши Копытенской башни Смоленской крепости

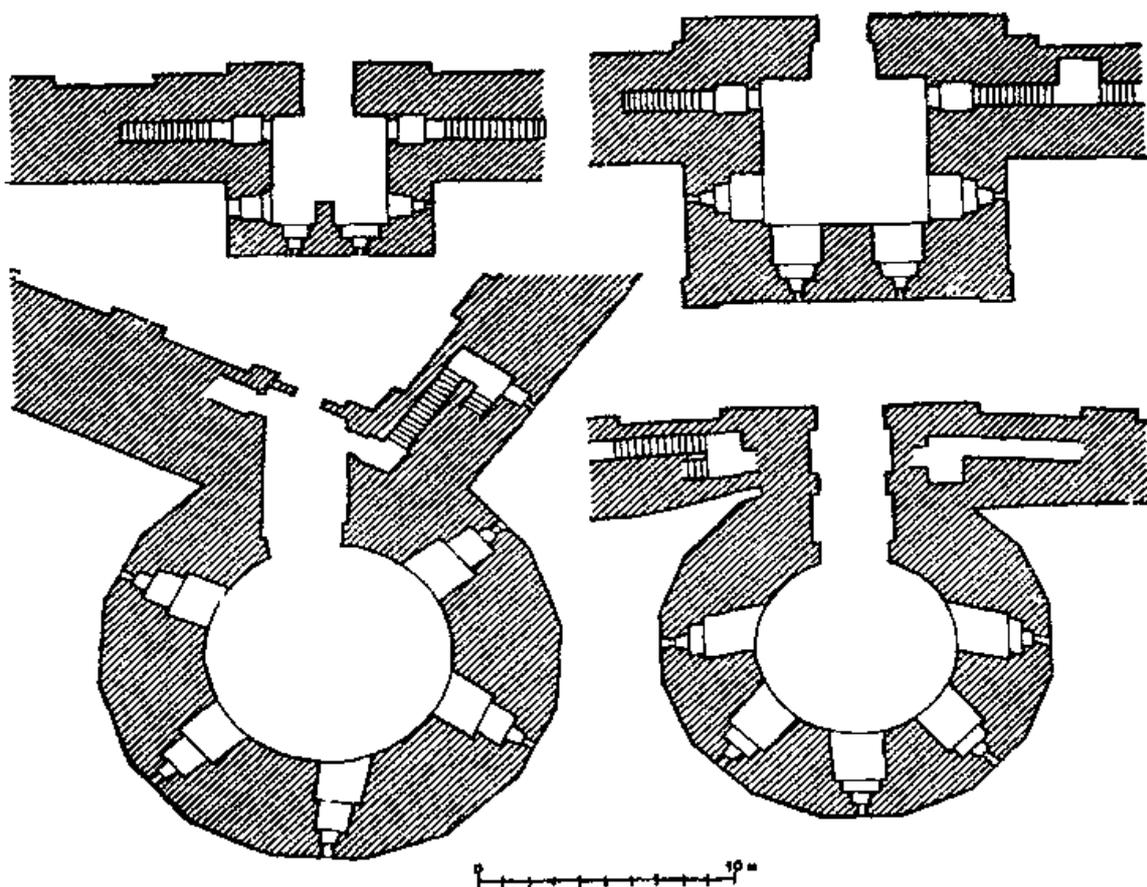
Планы первых ярусов глухих башен Смоленской крепости

перекрытия башен были сводчатыми), либо по деревянным лестницам, приставленным к люкам в мостах (если их перекрытия были балочными). Иногда прислонные лестницы сочетались, вероятно, с внутрстенными, как это было у воротных башен. В остальном же устройство прямоугольных глухих башен было почти одинаковым. У каждой из них есть два широких арочных проема, обращенных внутрь крепости, у каждой внизу начинаются лестницы (одна или две), позволяющие выйти на боевые площадки стен, и у

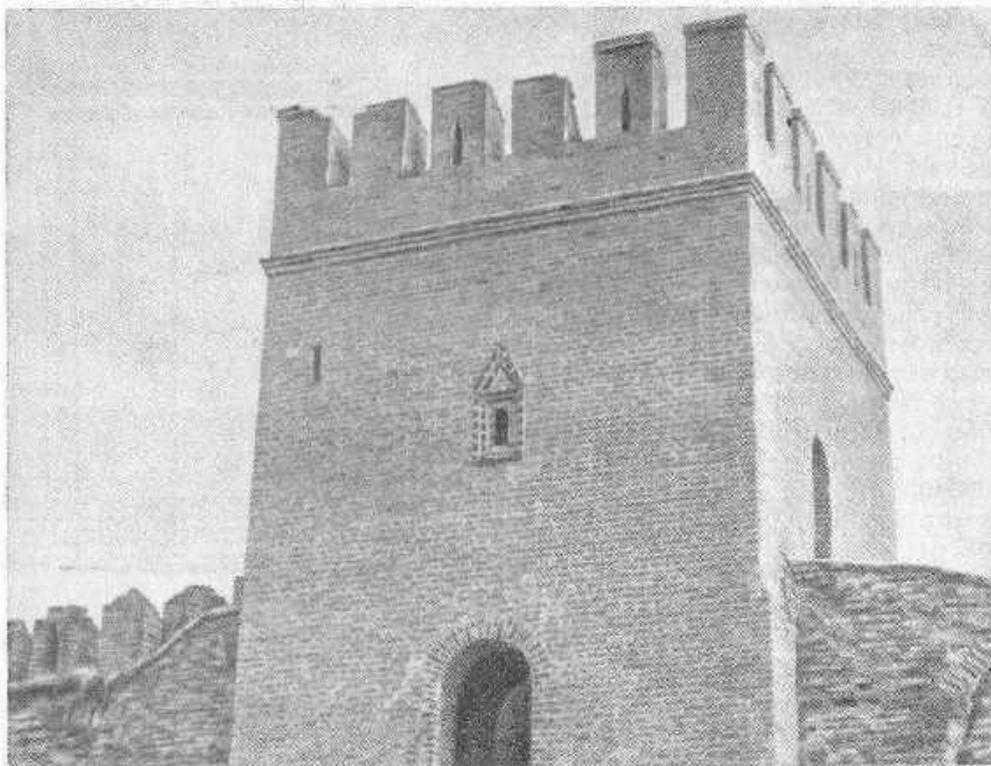
Верхняя часть прямоугольной башни Смоленской крепости

От прямоугольных глухих многогранные башни отличаются не только размерами, формой плана и наличием граней, но и поясом вытянутых навесных машикулей, которые несут на себе венчающие их зубцы.

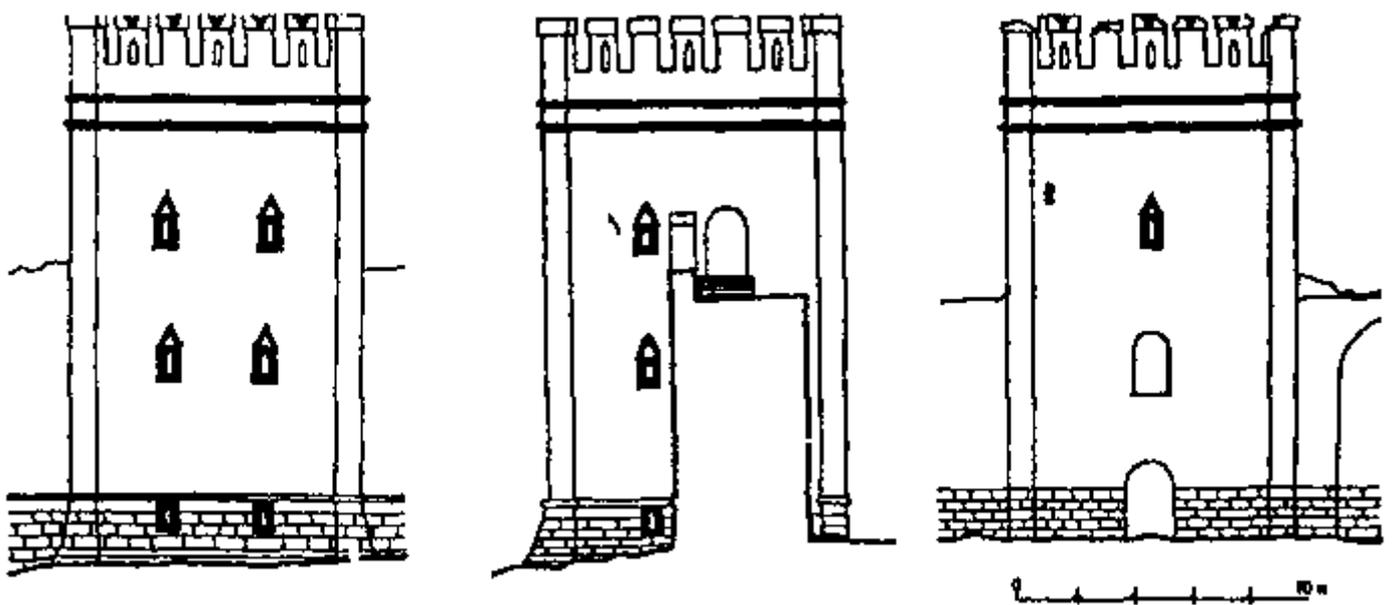
Фасады прямоугольной башни Смоленской крепости

Кровли глухих и воротных башен, как и кровли двух главных башен крепости, были деревянными, видимо в две доски. В Росписном списке 1665 г. сказано, что башня Копытенских ворот «покрыта тесом», кровля шатровая. С высокими шатрами смоленские башни изображены и на гравюре Вильгельма Гондиуса. Дозорных вышек, как это имело место на Фроловских и Молоховских воротах, эти башни не имели. Упоминаний о них нет в источниках XVII в.; нет их изображений и на гравюрах того времени.

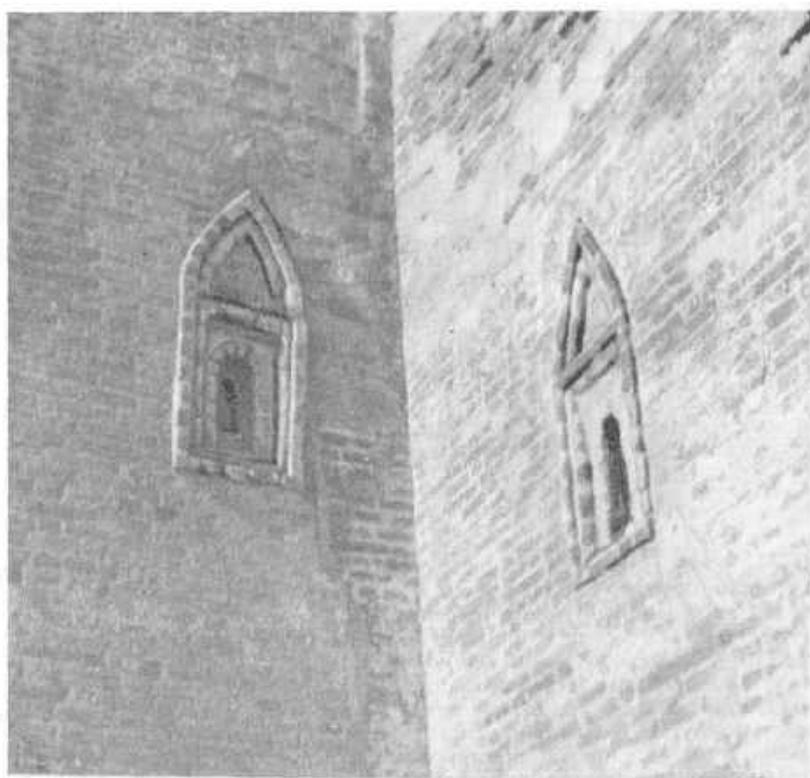
Обрамление бойницы бокового фасада прямоугольной башни Смоленской крепости

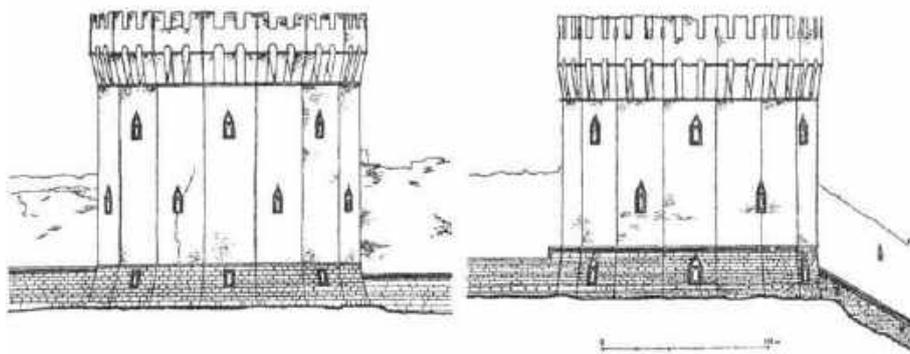
Многогранные башни Смоленской крепости

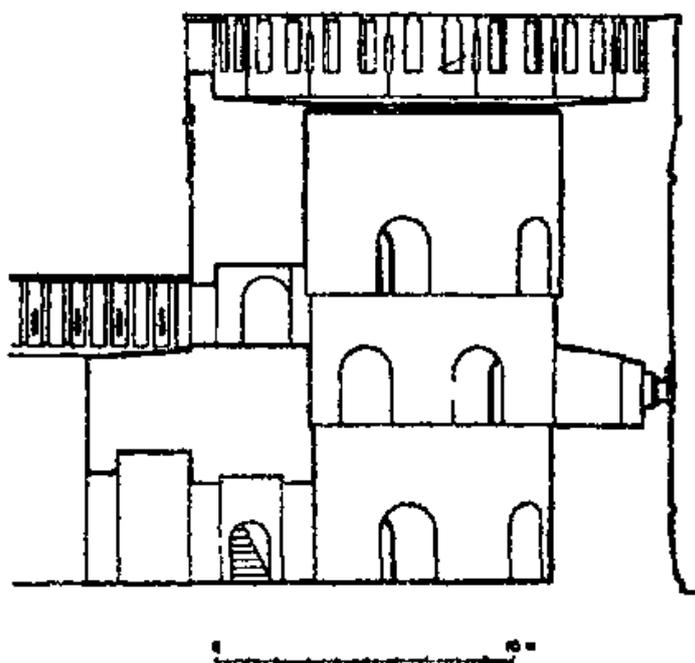
Разрез многогранной башни Смоленской крепости

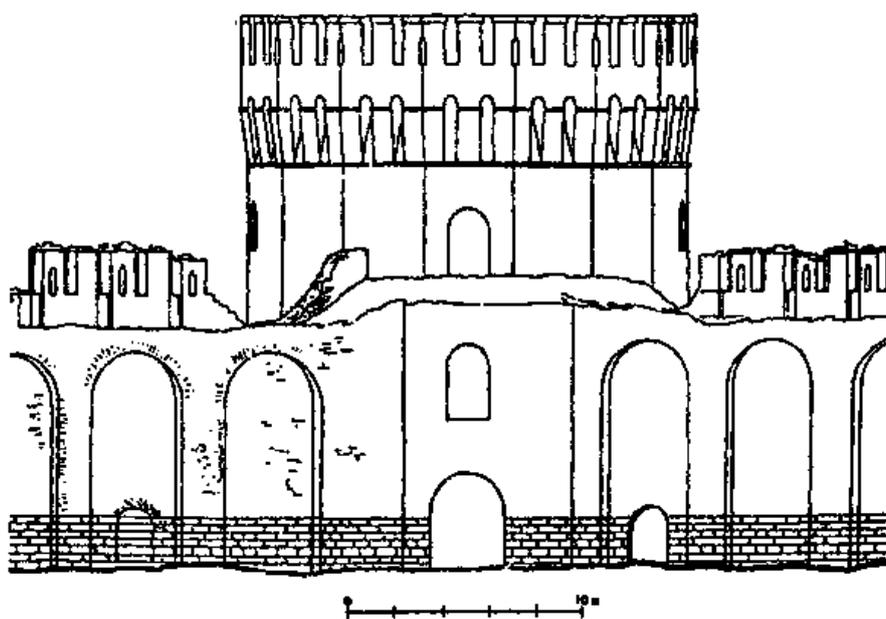
Тыльная сторона многогранной башни Смоленской крепости

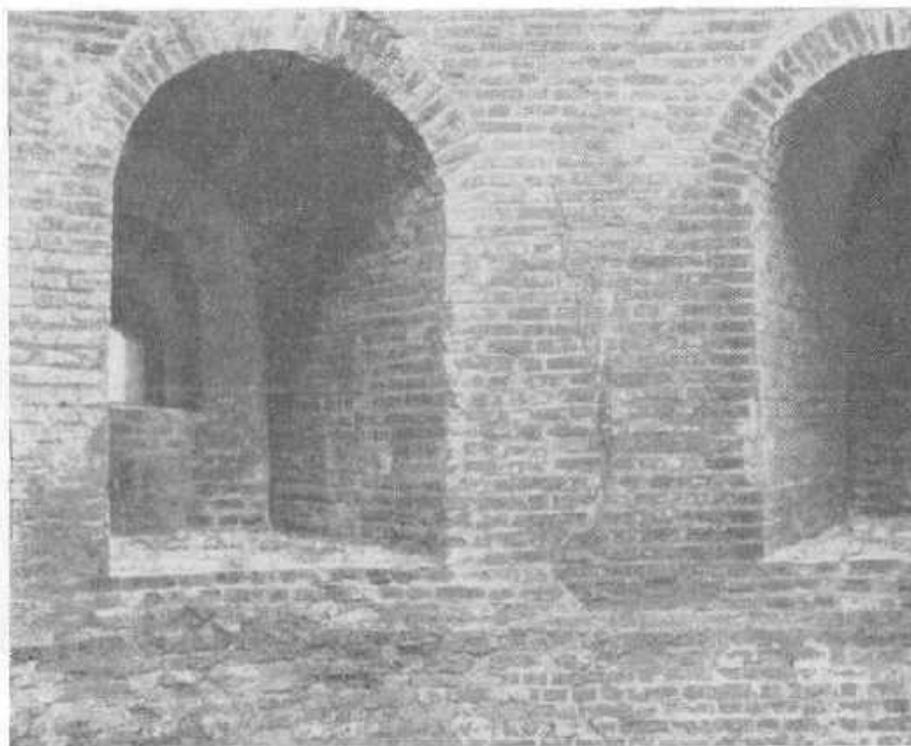
Боевые камеры многогранной башни Смоленской крепости

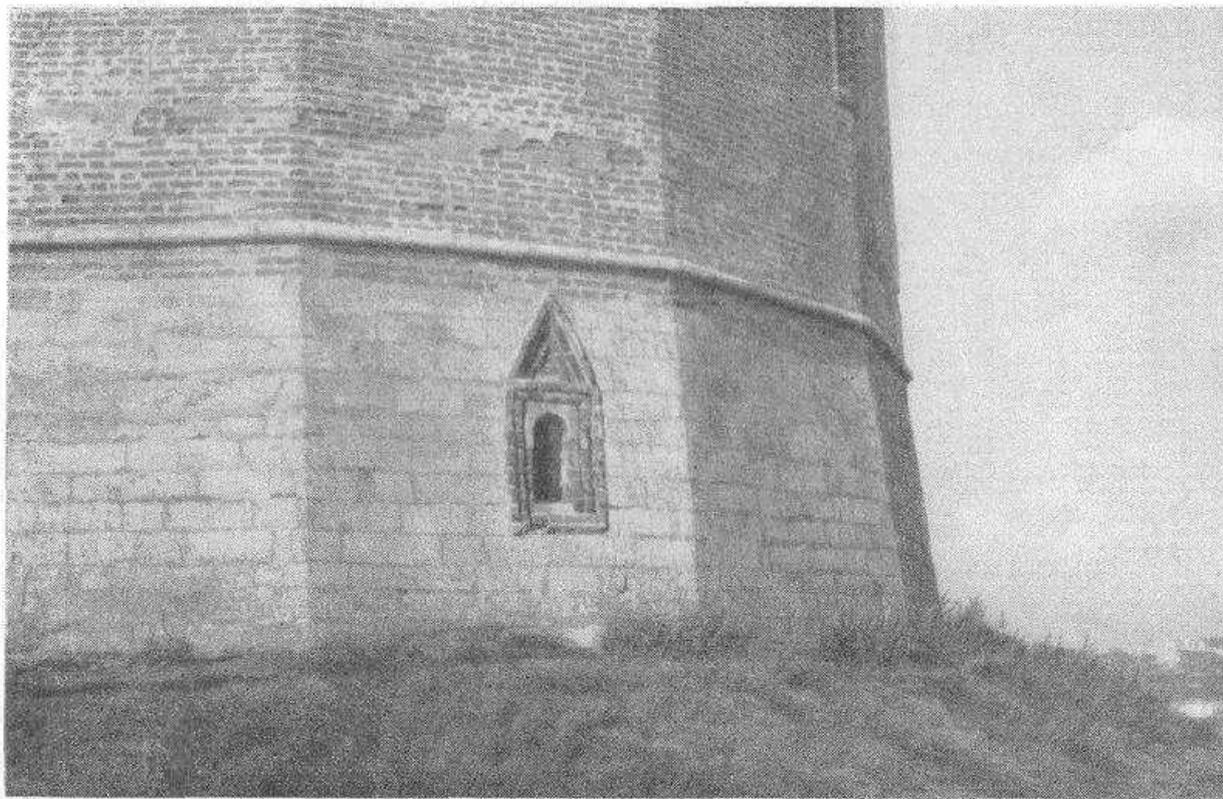
Бойница подошвенного боя многогранной башни Смоленской крепости
